## ***D1.2 TECHNICKÁ ZPRÁVA***

***Márnice na parc. č. st. 3963  
v k. ú. Vlčice u Javorníka***

Část:	<b>D1.2 Stavebně konstrukční řešení</b>
Datum:	<b>06/2016</b>
Stupeň PD:	<b>Dokumentace pro stavební povolení</b>
Investor:	<b>Obec Vlčice, č. p. 95 790 65 Vlčice</b>
Vypracoval:	<b>Ing. Lukáš Janda</b>
Zodp. projektant:	<b>Ing. Lukáš Janda</b>
Počet stran:	<b>12</b>

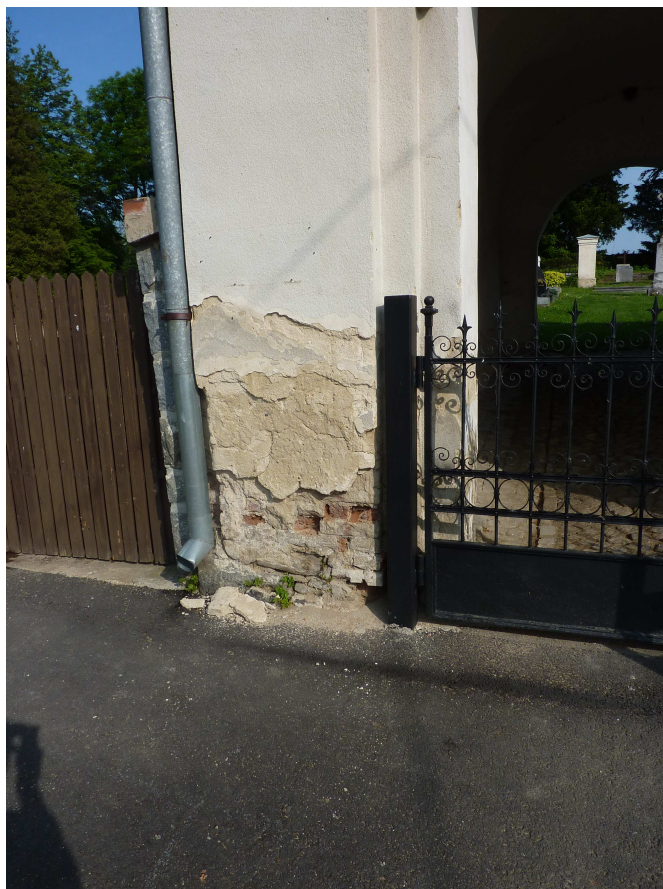
Objekt vykazuje několik statických poruch konstrukcí. Jedná se zejména o trhliny v obvodovém zdivu a klenbách a také o porušené zdivo v patě vlivem působení vlhkosti a mrazu (viz foto č. 1, 2, 3, 4 a 7). Trhliny v obvodovém zdivu jsou nejčetnější v jihozápadním rohu stavby, kde ústí dešťový svod (foto č. 1). Pravděpodobně vlivem dlouhodobého podmáčení a současné degradaci zdiva zde došlo k poklesu základu a to mělo za následek vznik trhlin ve stěnách. V prostoru skladu je také porušeno základové kamenné zdivo (uvolnění několika kamenů v rozsahu cca 3 m – viz foto č. 4). Trhliny v klenbách jsou pravděpodobně způsobeny dlouhodobým sedáním a dotvarováním zděných konstrukcí v kombinaci s působením klimatických vlivů a případného podmáčení základové spáry a následným pohybům podloží (viz foto č. 5, 6, 7 a 8). V následujícím odstavci je doporučení způsobu sanace porušených konstrukcí.

Foto 1 – poškozená pata zdiva jihozápadního rohu

Veškeré zdivo, jeho části a zdící prvky porušené mrazem a působením vlhkosti musí být opraveno dozděním (náhradou poškozených prvků z nových cihel plných o pevnosti min. P15 na maltu M2,5). Porušený základ bude dozděn z nového kamenného zdiva na maltu M5. Také je potřeba odstranit veškeré vlhkem porušené omítky (cca do výšky 1,0 m) a po opravě zdiva provést nové sanační omítky. Rozsah nutných oprav částí zdiva bude stanoven po odstranění stávajících omítek. Důrazně lze také doporučit provést maximální možnou eliminaci působení a odvod srážkových vod od stavby. Pata zdiva vykazuje působení a vztlínání zemní vlhkosti. Pro omezení tohoto efektu lze doporučit provedení drenáže a odvětrané mezery (nopová izolace) kolem paty zdiva. Pokud toto opatření nebude provedeno nelze do budoucna zaručit, že zdivo nebude dále degradovat působením vlhkosti.

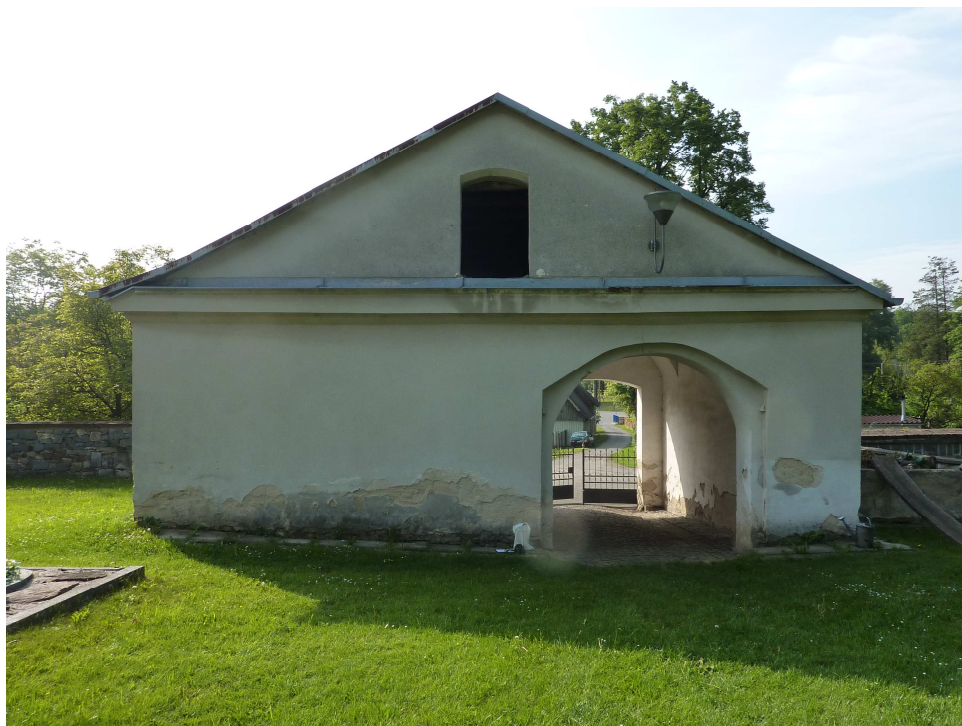
Poruchy zdiva jsou dokumentovány na fotografii č. 1, 2, 3 a 4.

Foto 2 – vlhká pata zdiva a poškozená omítka

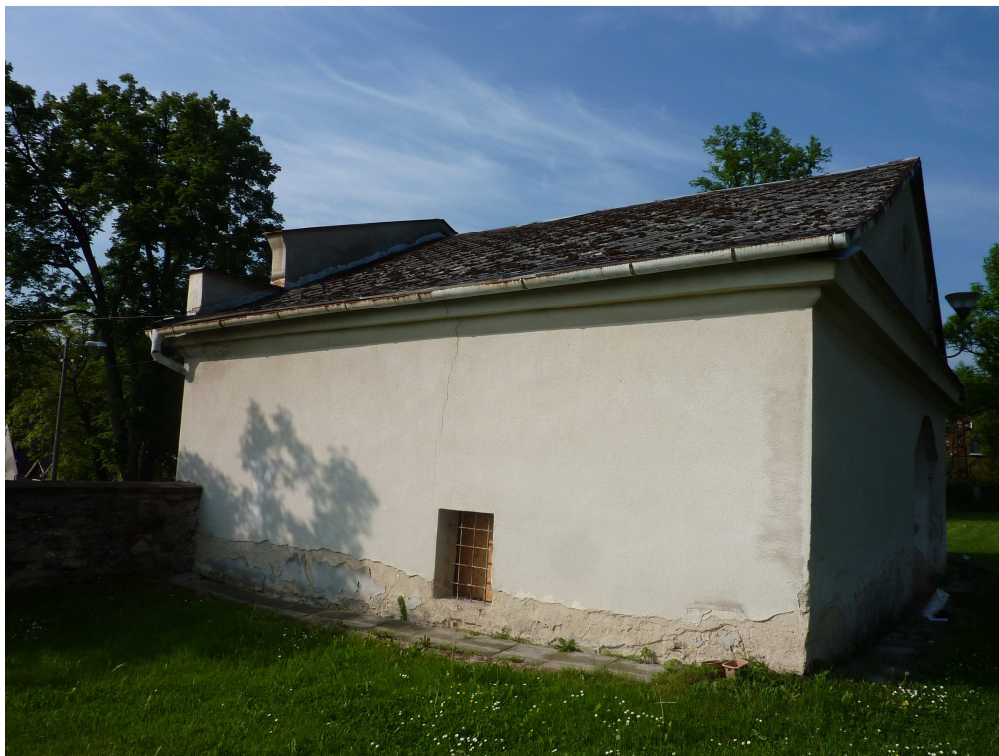
Foto 3 – vlhká pata zdiva a trhlina v obvodovém zdivu

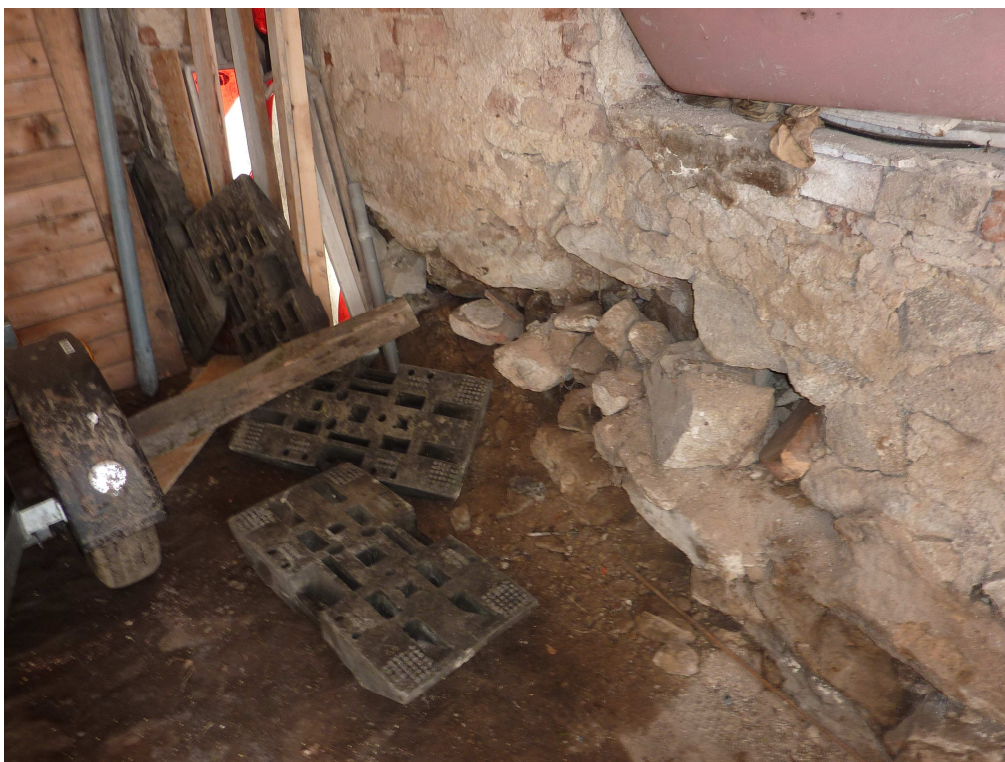
Foto 4 – vypadlé prvky (kameny) základového zdiva ve skladu

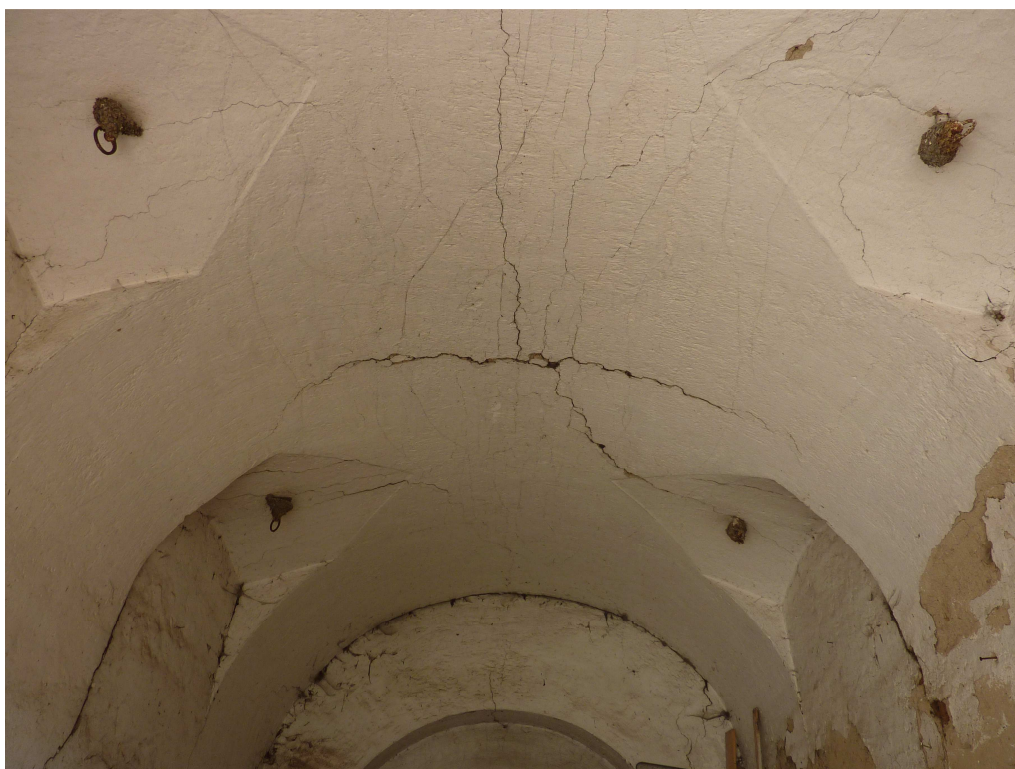
Foto 5 – trhliny ve stropní klenbě - sklad

Sanace trhlin stávající valené stropní klenby je navržena vlepením helikální výztuže do drážek ze spodního líce klenby. Jsou navrženy pruty o průměru 6 mm vlepené do drážek v podélném i příčném směru. Rozteč drážek je navržena cca 0,45 m. Drážky jsou navrženy šířky 10 mm a hloubky 35 mm. Musí být provedeny ve zdivu klenby. Pro správné působení klenby nesmí dojít k jejímu přetížení konstrukcí krovu (opření vazného trámu o vrchol klenby) ani jinému nevhodnému lokálnímu zatížení. Výpočtem bylo ověřeno, že hmotnost a geometrie stávajících stěn tvořících opory klenby (zachycujících vodorovnou reakci) je dostatečná k tomu, aby v patě zdiva bylo vyloučeno namáhání tahem (průřez stěny je v celé tl. tlačeny). Stabilita klenby je tedy tímto zajištěna. Schéma provádění sanace klenby viz příloha 3.

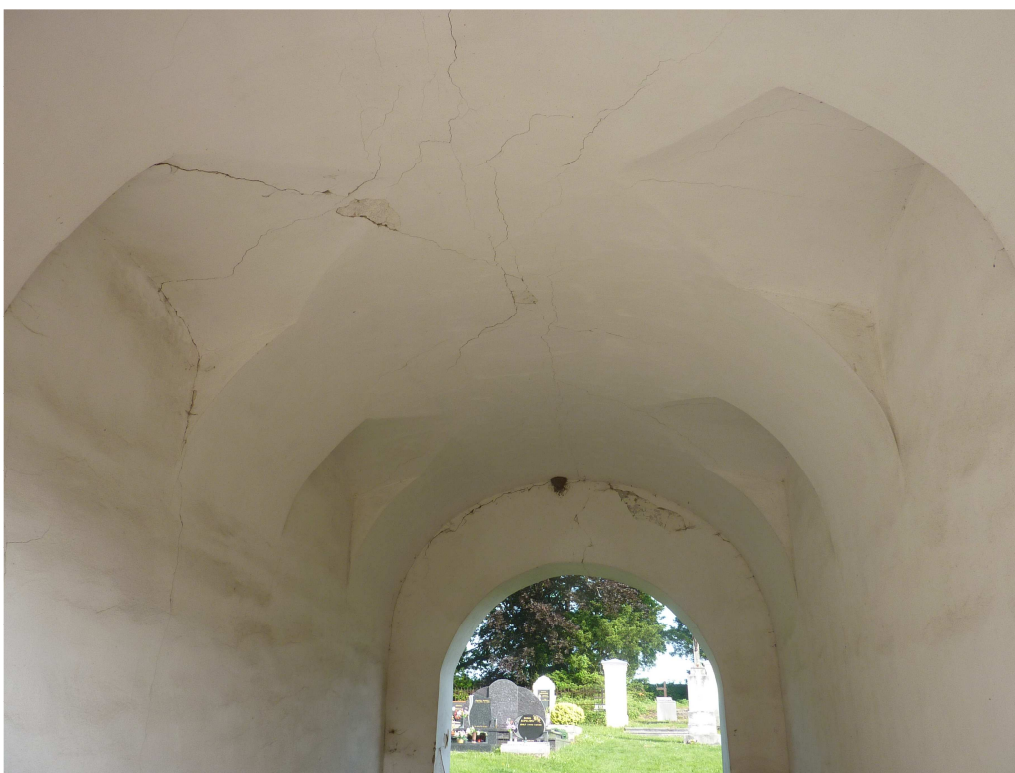
Foto 6 – trhliny ve stropní klenbě – průchod na hřbitov

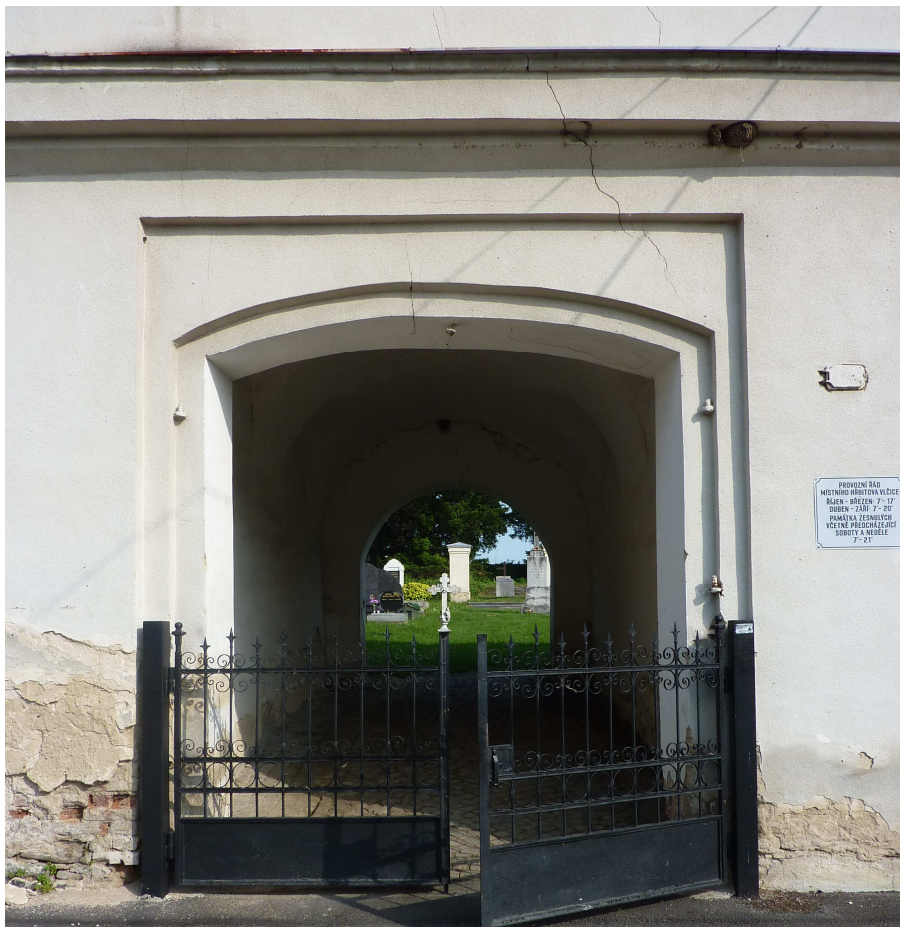
Foto 7 – trhliny v klenbě nadpraží a zdivu štitu poklesem podpory

Klenutá nadpraží otvorů (průchod, vrata skladu) budou sanována vlepenou helikální výztuží o průměru 10 mm. Navrženo je vlepení prutů do drážek z vnější i vnitřní strany. Drážky jsou navrženy šířky 14 mm a hloubky 35 mm. Pruty budou zataženy min. 500 mm za úroveň ostění tvorů. Schéma provedení sanace viz příloha č. 4.

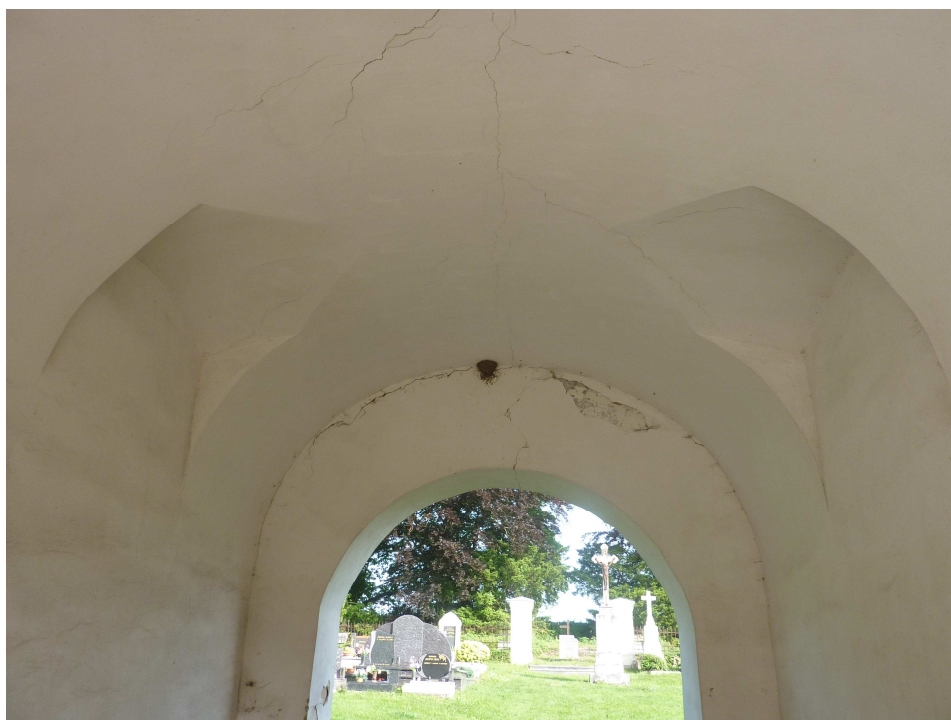
Foto 8 – trhliny v klenbě nadpraží
